**VELDONDERHOUDSRAPPORT**

**Naam van instantie/organisatie:** WATERLOOPKUNDIGE AFDELING

**1a. Datum / periode veldonderhoud :**

17- 20 december 2025

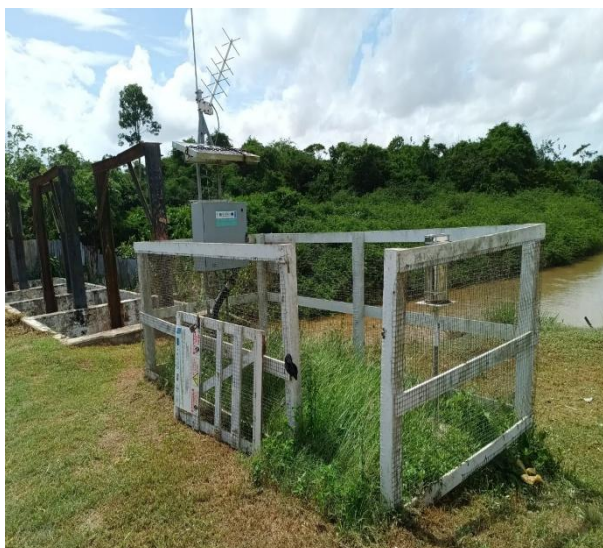
*Figuur 7 Nani Sluis before*

**Nani Sluis :** Geen peillat aanwezig. Poort moet gerepareerd worden.

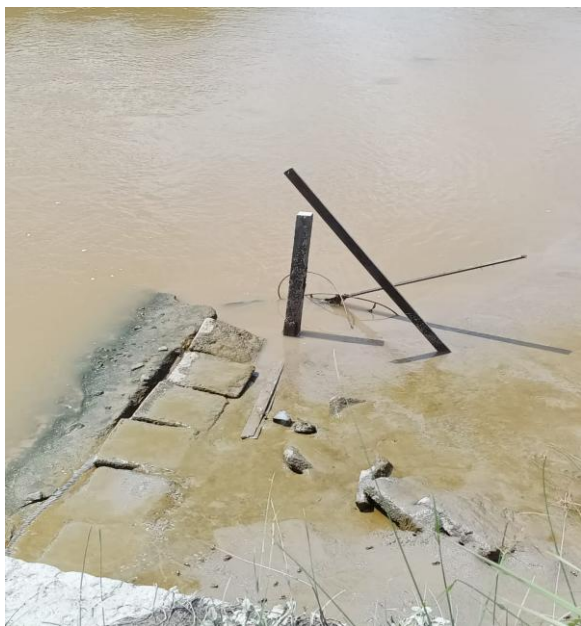
*Figuur 9 Nani Sluis Peillat verwijderd / beschadigd*

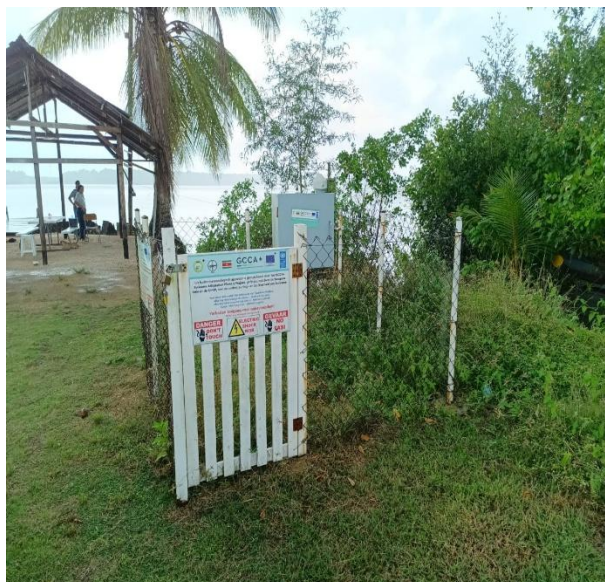
*Figuur 10 Boskamp*

**Boskamp:** Geen peillat aanwezig. Batterij is vervangen geworden.
