**VELDONDERHOUDSRAPPORT**

**Naam van instantie/organisatie:** WATERLOOPKUNDIGE AFDELING

24 – 25 January 2026

Brokopondo, Stoneiland, Pokigron, Pusugrunu

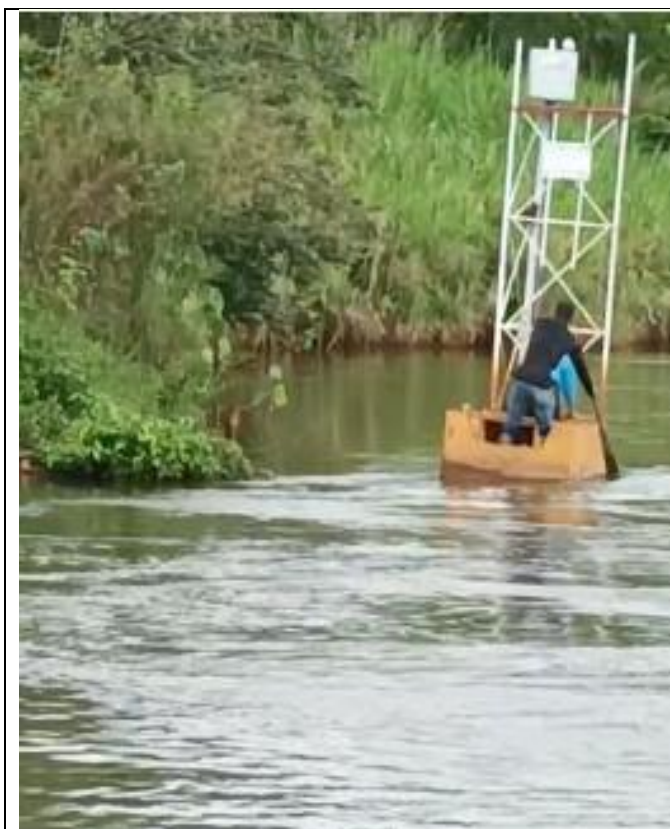
*Foto 1 : pagaaien naar het station (Brokopondo)*

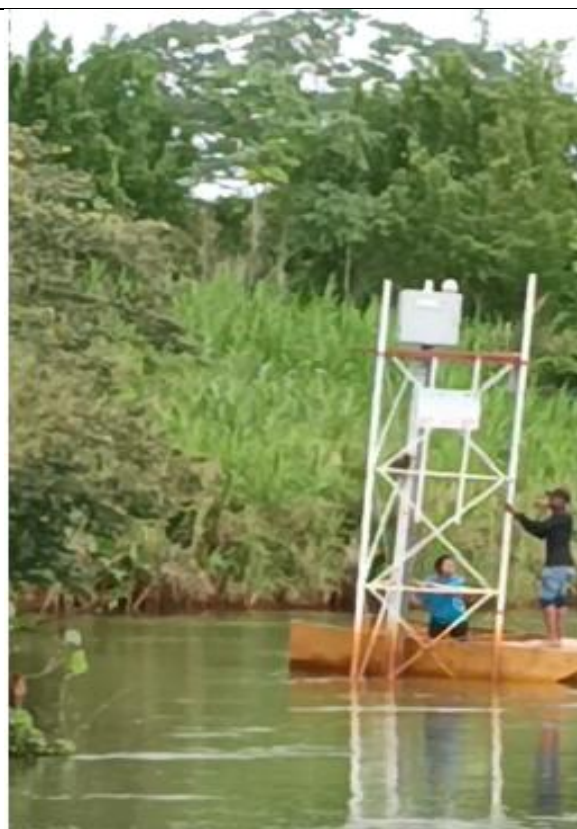
Ter plaatse is een boot geleend, waardoor het mogelijk was de stellatie waarop het meetstation is geplaatst te bereiken. Bij inspectie is vastgesteld dat de stellatie roestplekken vertoont en derhalve aan renovatie toe is. Tevens wordt aanbevolen een vaste ladder aan de stellatie te bevestigen om veilige toegang te vergemakkelijken.

*Foto 2 : inspectie van de stellatie (Brokopondo)*

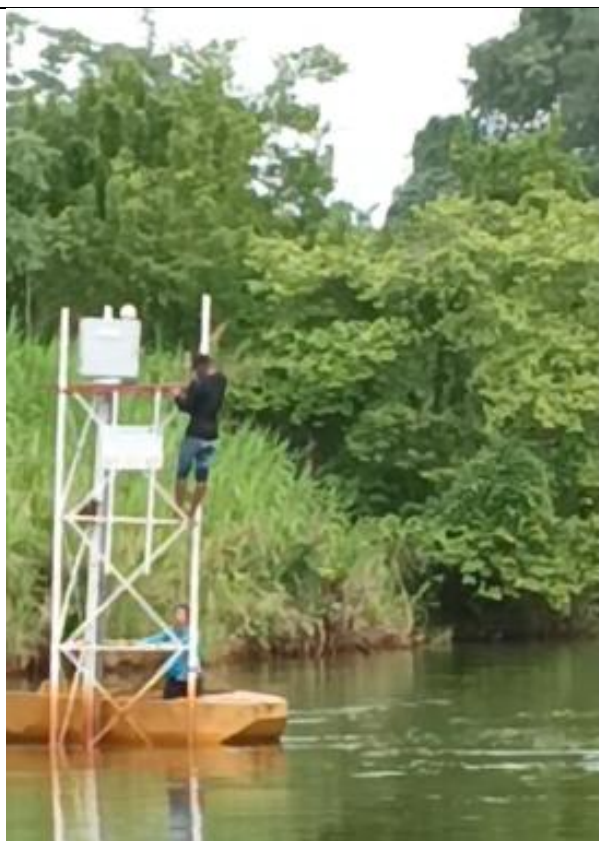
Foto 3 : beklimmen van de stellatie

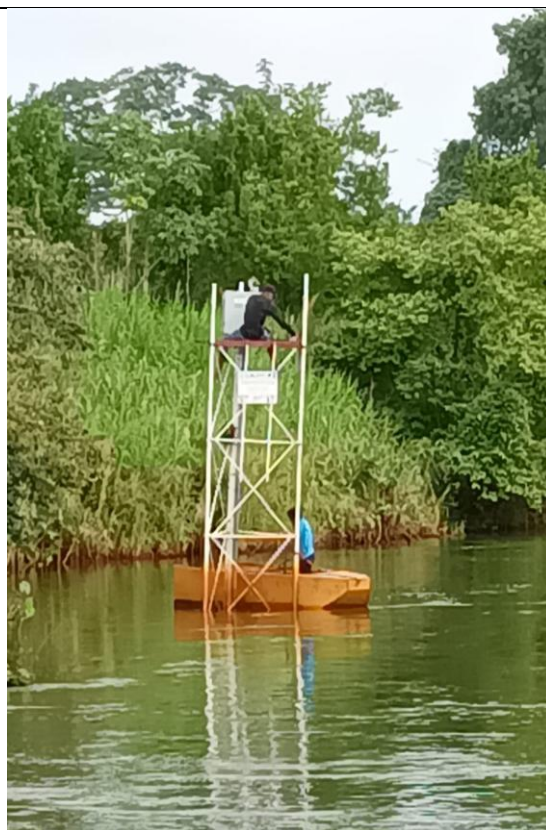
De Ecolog-datalogger functioneert naar behoren en heeft sinds installatie alle meetdata correct geregistreerd. Het downloaden van de verzamelde data is succesvol uitgevoerd, zonder foutmeldingen.

Foto 4: downloaden en controleren v/d data

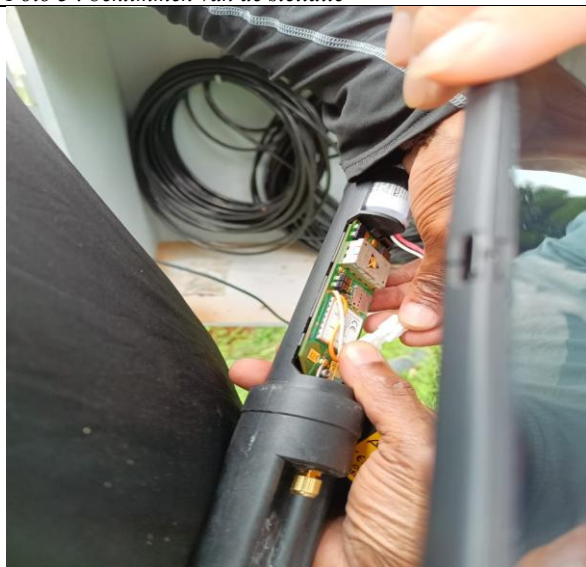
Bij inspectie is vastgesteld dat er geen peillat aanwezig was bij het meetstation. Tijdens een poging tot het downloaden van de meetdata zijn technische problemen opgetreden. Hierbij is geconstateerd dat de batterij volledig was leeggelopen en dat de datalogger mogelijk defect is geraakt.

Foto 5: verwisselen van de batterij (Ston-eiland)

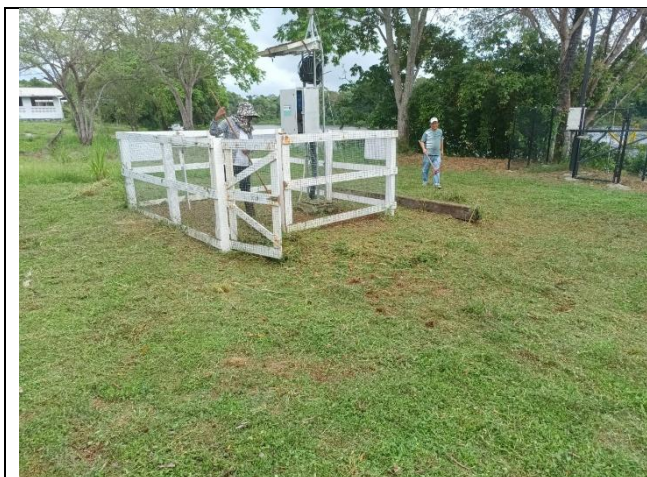
In Pokigron is het terrein in en rondom het meetstation opgeschoond, waarbij hoog gras is verwijderd. Vervolgens is onderzoek gedaan naar de foutmelding dat het station geen data verzendt.

*Foto 7 : Pokigron schoonmaak*

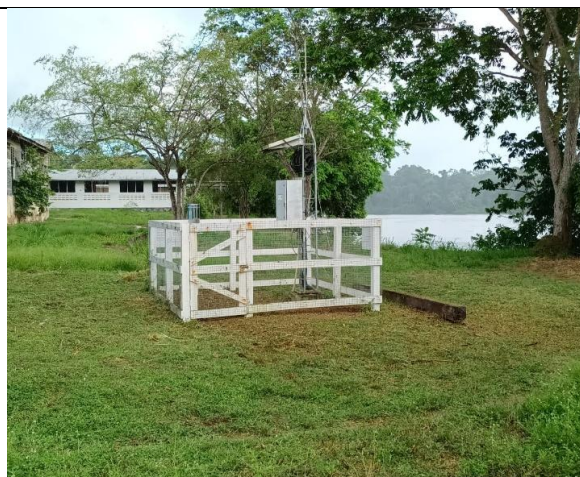
*Foto 8 : Pokigron na schoonmaak*

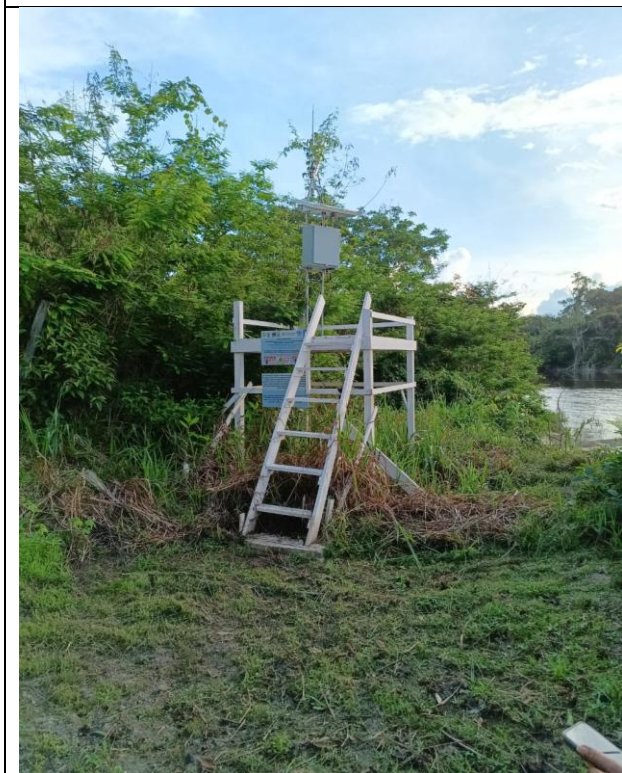
*Foto 9 : before*

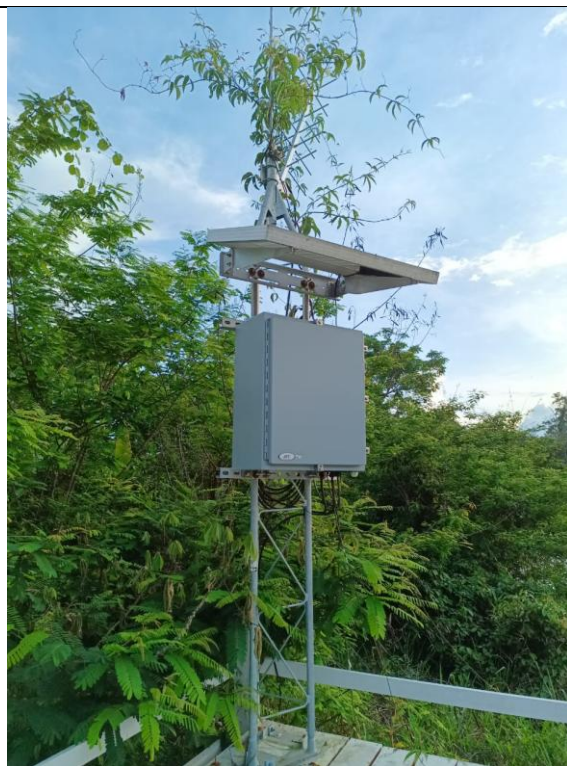
*Foto 10 : overgroeide antenne*

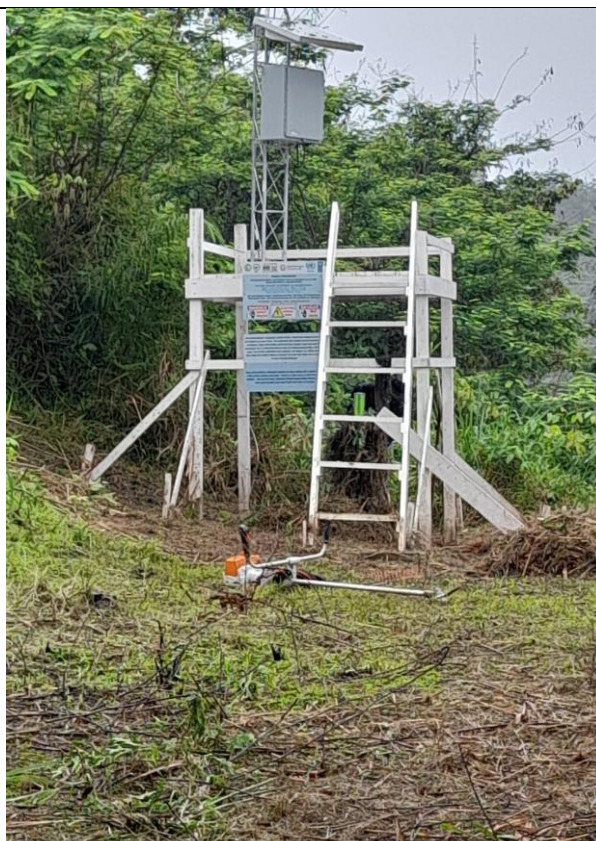
Foto 12: After (Pusugrunu)

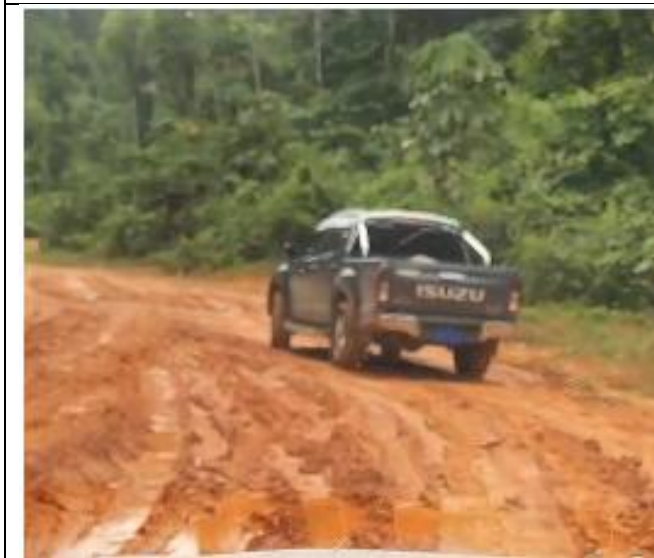
Voor het bereiken van **Pusugrunu** en voor veldbezoeken richting **West-Suriname (o.a. Apoera)** is een **degelijke four-wheel drive (4WD) pickup** noodzakelijk, bij voorkeur uitgerust met **offroad banden**, gezien de staat van de onverharde wegen en de beperkte bereikbaarheid bij natte omstandigheden.

Foto 13: slecht wegdek weg naar Pusugrunu

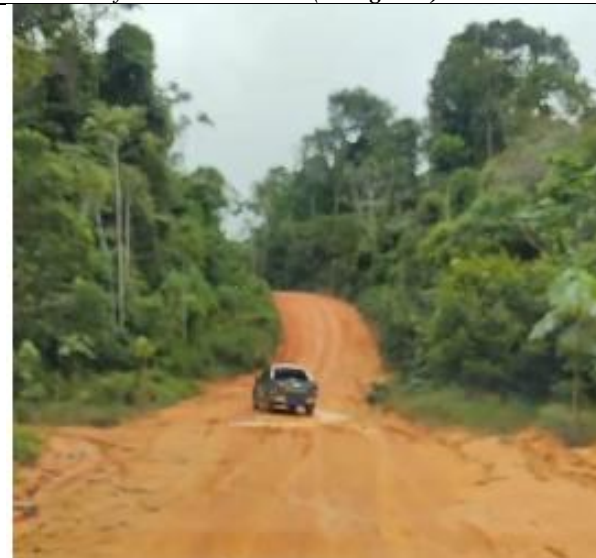
Foto 14: uitdagingen van de weg naar Pusugrunu
